KJELL HEED BYGGKONSULT

KV SLÄTTEN 7

Danderyds kommun

Syn av småhusfastighet

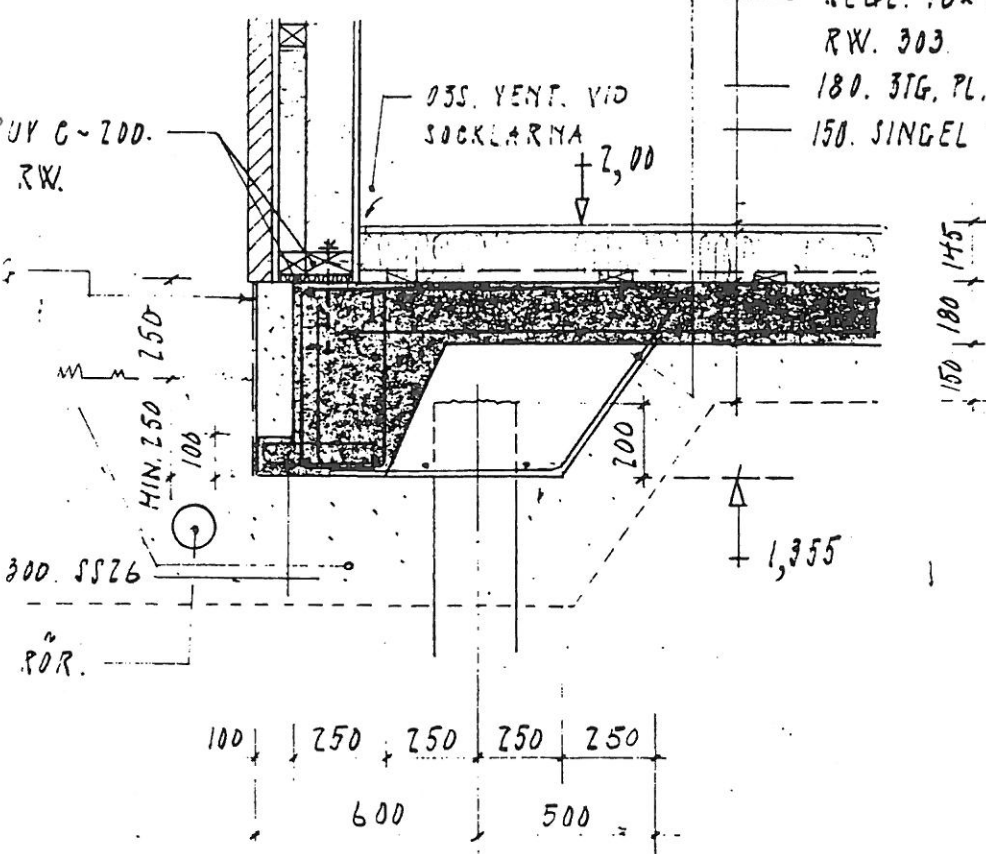
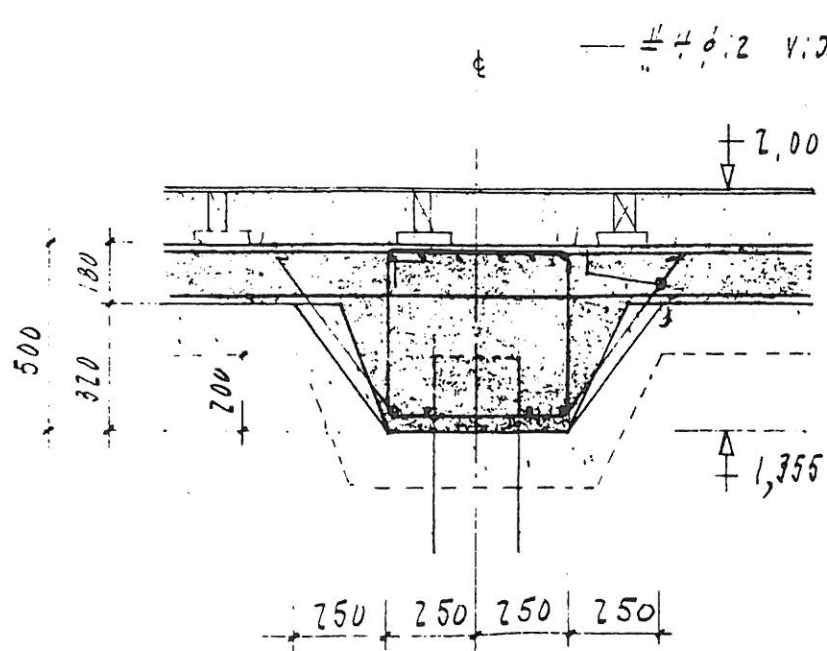
*Slåttan 7.
Varderyd.
Bilaga protokoll
från utfrd syn
1998-11-17-18*

1. Sprickor i fasadstenskonstruktionen. Om upplaget för denna har utförts som redovisas på K-ritning härrör sig troligen sprickorna från mindre rörelser i upplaget. Utdrag ur K-ritning utvisande upplaget biläggs detta protokoll.

Sprickorna har troligen utbildats de första åren efter byggnadens uppförande. Någon risk för fuktskador i bakomvarande stomkonstruktion på grund av sprickorna bedömdes ej föreligga.
