ÖVERLÅTELSEBESIKTNING Säljklar Plus med fuktmätning

Sundbyberg, GRIMMAN 6

Fornbyvägen 43
174 41 SUNDBYBERG

2022-04-07

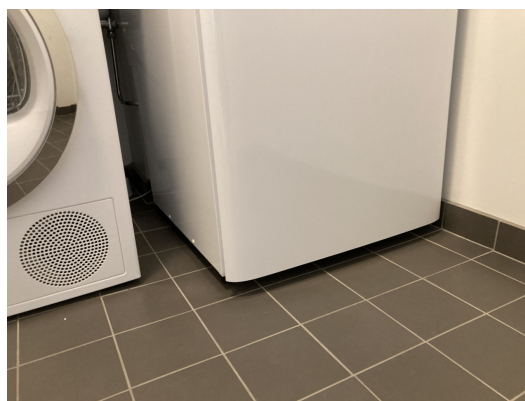
Tvättstuga

Ej besiktigat

Brunn under värmepump och ytorna intill är ej tillgängliga för besiktning.

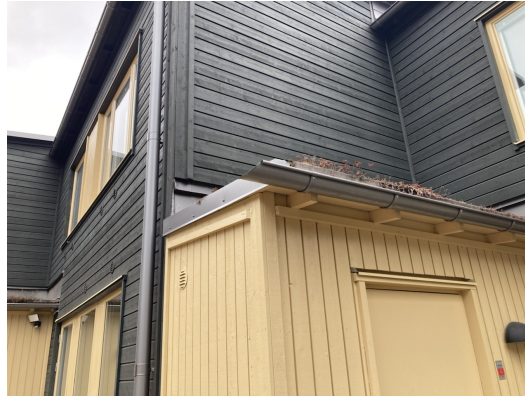
Avsaknad av stuprör.

Då stuprör saknas, finns det risk att närliggande konstruktioner utsätts för en förhöjd fuktstatus.

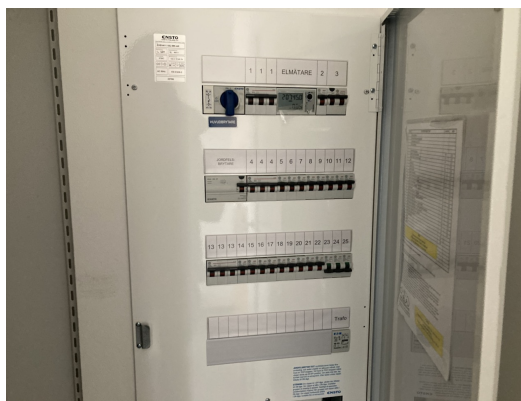
Elcentral

Automatsäkrad, Jordfelsbrytare, Gruppförteckning

Allmänt: Observera att krav på jordfelsbrytare gäller från 2000 (större renoveringar och nybyggnation 2004). Jordfelsbrytare är ett krav vid bland annat utförande av elektrisk golvvärme i våtrum och kan vid avsaknad innebära risk för personskada.
