KONDITIONSBESIKTNING

Brf Kupan 6

Dalbovägen 17B 191 45 Sollentuna

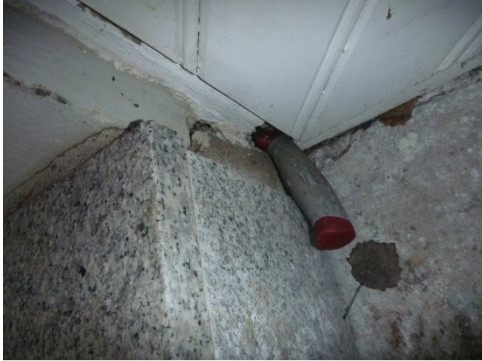
Otätt vid källardörr

- Glipor runt källardörr, gliporna ska tätas.
 - Källartrappen ligger högre än det invändiga golvet, källartrappens golv kan bilas bort och sänkas så att utomhusmiljön hamnar under det invändiga golvets nivå (rekommendation).

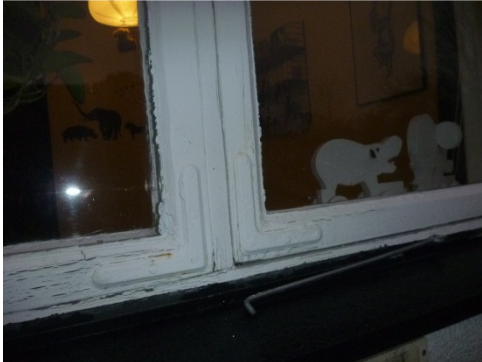
Fönster färgskador

- Färg/kittskador och torrsprickor på fönster, fönstren ska genomgå underhåll och justeras så att de blir färg/kittskyddade, täta och lätt kan öppnas.

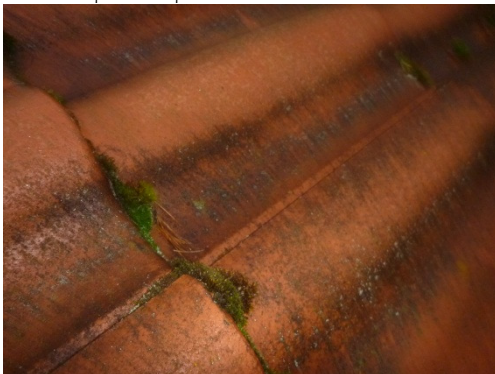
Mossa på takpannor

- Altan & balkongdörren är färg och rötskadade samt saknas fotplåtar. Dörrarna bör bytas ut mot nya. (CA 15000kr/styck)
 - Mosspåväxt samt är enstaka takpanna trasig. Mossan ska bekämpas/tas bort samt ska trasiga takpannor bytas ut samt bör takets takstege/taksäkerhet förbättras (för få taksteg).

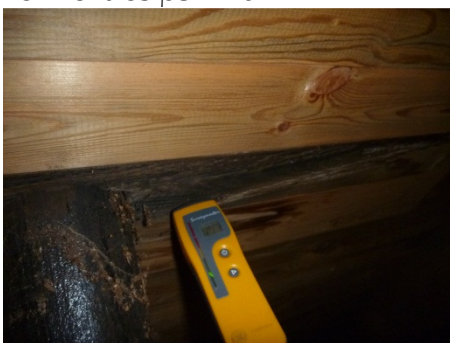
| VIND | <ul style="list-style-type: none"> - Vinden har dålig/bristfällig isolering. Se åtgärdsförslag. - Fukttrosor finns runt takgenomföringar (torra vid besiktningen och uppkom troligen innan taket lades om) |

Torr fuktros på vind

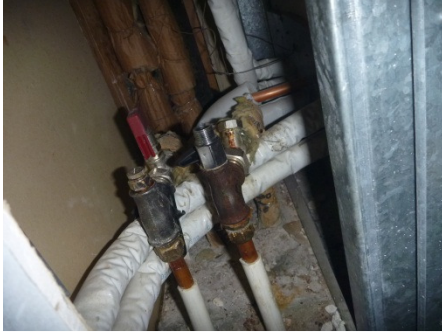
| WC/badrum | <ul style="list-style-type: none"> - Tätskikt bakom kakel/klinker är ej besiktningsbart. - Tätskikt med kakel och klinker lagt ovan plastmatta, plastmattan är troligen uppförd vid stambytet på 1990-talet - Äldre tätskikt samt klinker monterat på plastmatta av äldre modell. Se åtgärdsförslag. - Rör genomföringar i vägg vid dusch. Se åtgärdsförslag. - Väggsplits utan fuktlarm. Se åtgärdsförslag. - Avstängningsventil för värmesystemet i splits saknar propp/täcklock. |

Slits i badrum lgh 2

- Ventiler saknar proppar/täcklock. Lock ska monteras på dessa (ca 10st). (ca 15kr/propp*ca 10st= 150kr kan monteras själv)
 - Fuktlarm bör monteras i slits för vatten och avlopp i WC/badrum i lägenhet 2. (kostar mellan 300-600kr i bygghandeln)

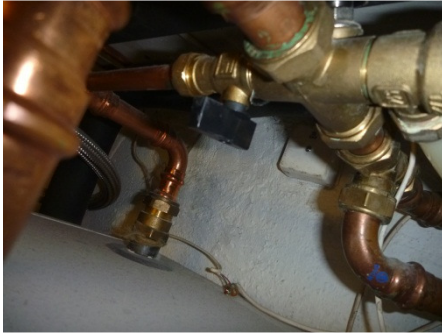
Påfylling för värmesystemet
