ÖVERLÅTELSEBESIKTNING Säljklar Total med fuktmätning

SOLLENTUNA HACKAN 7

Markörvägen 4
191 44 SOLLENTUNA

2023-12-11

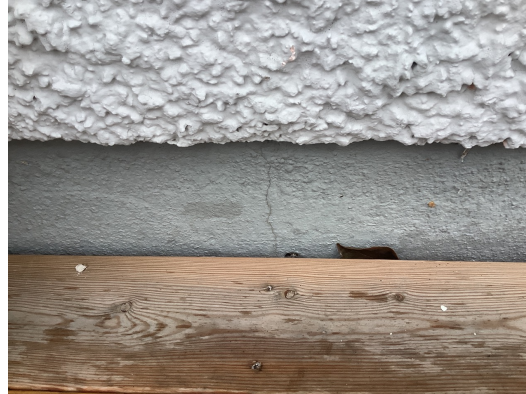
Sprickor i grundmuren.

Då det noterats sprickor i grundmuren finns det risk att vatten kan tränga in i dessa och orsaka förhöjd fuktstatus i angränsande konstruktioner.

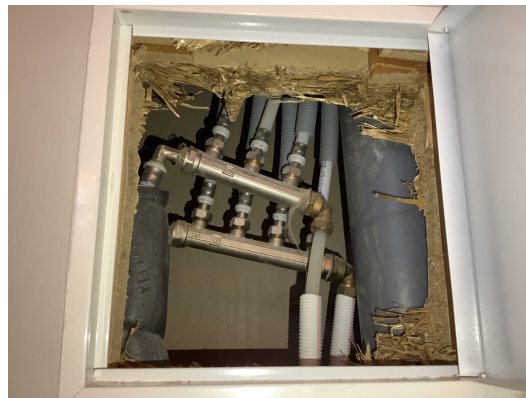
Rörkopplingar utan läckageskydd.

Då det noterats att det finns rörkopplingar utan läckageskydd finns det risk att det kan uppstå fuktrelaterade skador i angränsande konstruktioner vid ett eventuellt läckage.

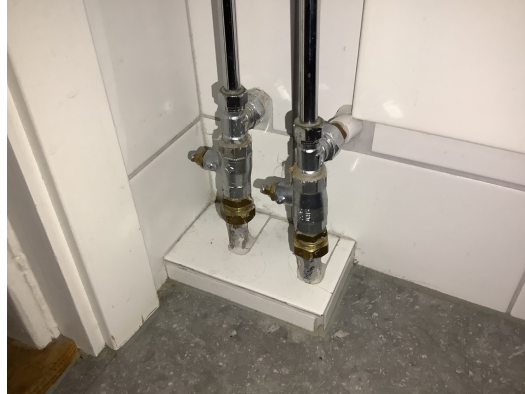
Rör genomföringar i våtzon 1.

Då rör genomföringar finns i våtzon 1, finns det risk att fukt kan tränga in i angränsande konstruktionen och där orsaka fuktrelaterade skador.

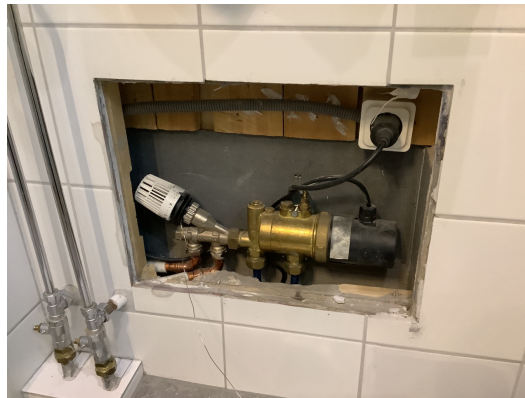
Rörkopplingar utan läckageskydd.

Då det noterats att det finns rörkopplingar utan läckageskydd finns det risk att det kan uppstå fuktrelaterade skador i angränsande konstruktioner vid ett eventuellt läckage.

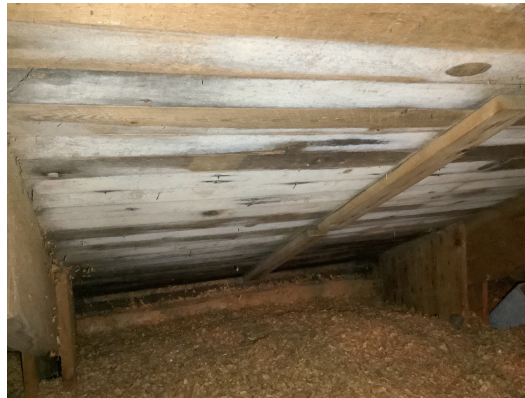
Mikrobiella missfärgningar.

Mikrobiella missfärgningar har observerats och dessa kan vara orsakade av flera olika brister. För att säkerställa orsak och omfattningen av de mikrobiella skadorna rekommenderar vi att man kompletterar denna okulära besiktning med en fackmannamässig utredning.
