## ÖVERLÅTELSEBESIKTNING Säljklar Plus med fuktmätning

### SOLLENTUNA SJÖSTUGAN 19

Sidensvansvägen 31  
192 55 SOLLENTUNA

# UTLÅTANDE ÖVER ÖVERLÅTELSEBESIKTNING

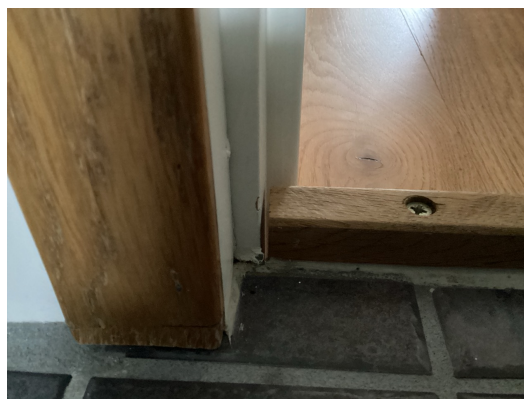
#### **Glipa i tröskel.**

Då glipa finns vid tröskel, finns det risk att vatten kan rinna ut i angränsande utrymme och därmed orsaka förhöjd fuktstatus.
