SOLLENTUNA TÅHÄTTAN 7

Brynjevägen 6

Överlåtelsebesiktning

2019-09-10

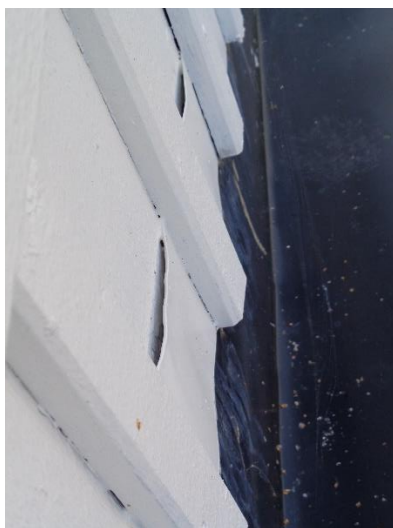
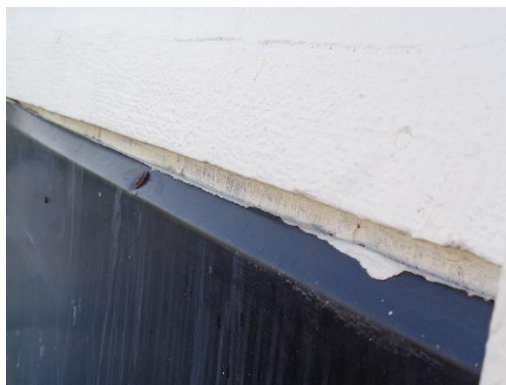
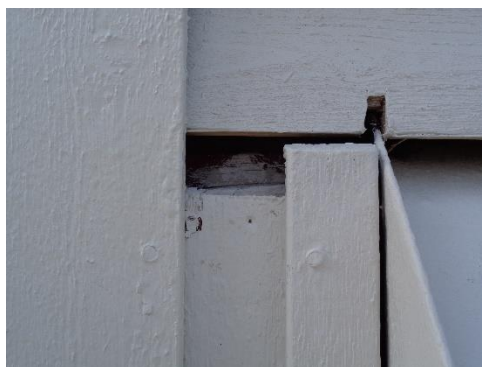
Mark och växtlighet	- Växtlighet mot/vid huset. Växtlighet ökar fuktbelastningen på konstruktionen.
Grundmur/ hussockel	-----
Fasad	<ul style="list-style-type: none"> - Ett par lockläkt saknas vid balkongen. - Glipor vid ståndplåtar och i fasaden vid sidan av balkongdörren. Risk för att vatten kommer in. Se foton nedan.

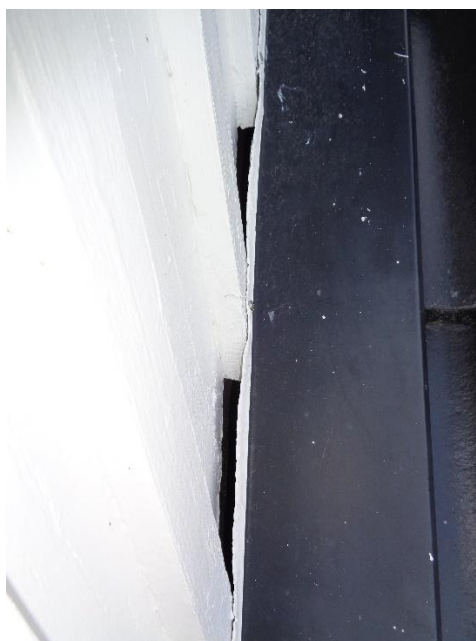
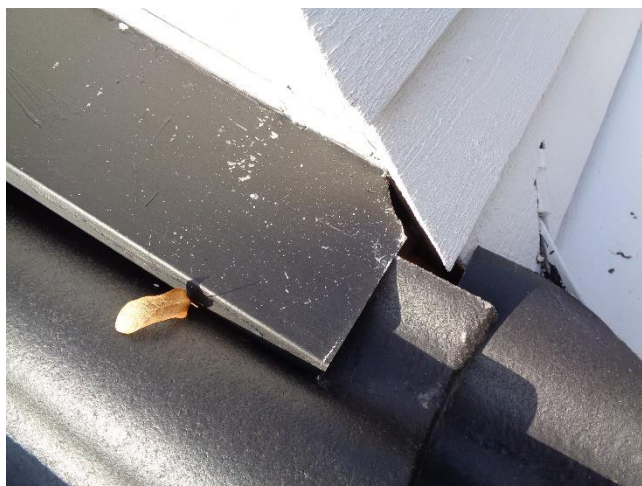
- Ett stuprör går inte ner i markröret.
- Lutningen på en del av hängrännan behöver justeras.
- Stuprör ej monterade för ena tillbyggnadens tak.
- Takkupan mot baksidan har för låg lutning för beklädnad med takpannor. Ökad risk för läckage. Takkupan saknar också fotplåt (och hängränna). Fotplåt säkrar avrinningen vid takfoten.
- Lite skador i skorstenstoppen.
- Några veck i den falsade plåten och spår efter underliggande fästdon.
- Felmonterade vattplåtar på sidan om kupan vid balkongen. Se foton. Risk för läckage.
