ÖVERLÅTELSEBESIKTNING

7 april 2021

Sollentuna Lövhyddan 5

Bössvägen 37

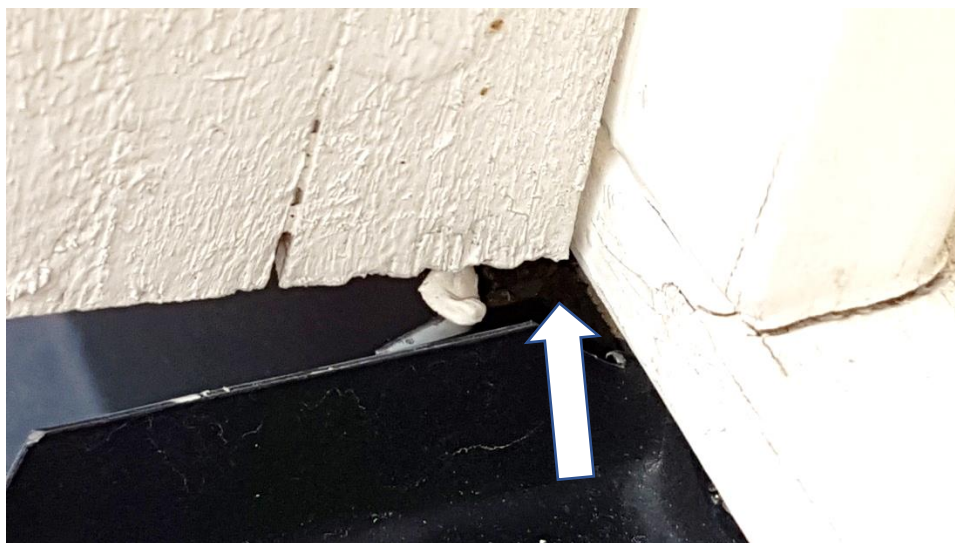
- Trall går in under panelen. Det kan göra att panelen fuktas upp och skadas.
- Fasadpanelen har bitvis bristfälligt målat ändträ.
- Glipor vid sidan av fönsterblecken på takkupan. Plåten har inte dragits upp ordentligt. (Säljaren uppger att man kommer att åtgärda detta). Se foto.
- En del fönsterbleck ansluter inte helt mot sidofoder. Glipor kan göra att vatten kryper ner i väggen.

Glipa vid sidan av fönsterbleck (vid fönster i takkupan).

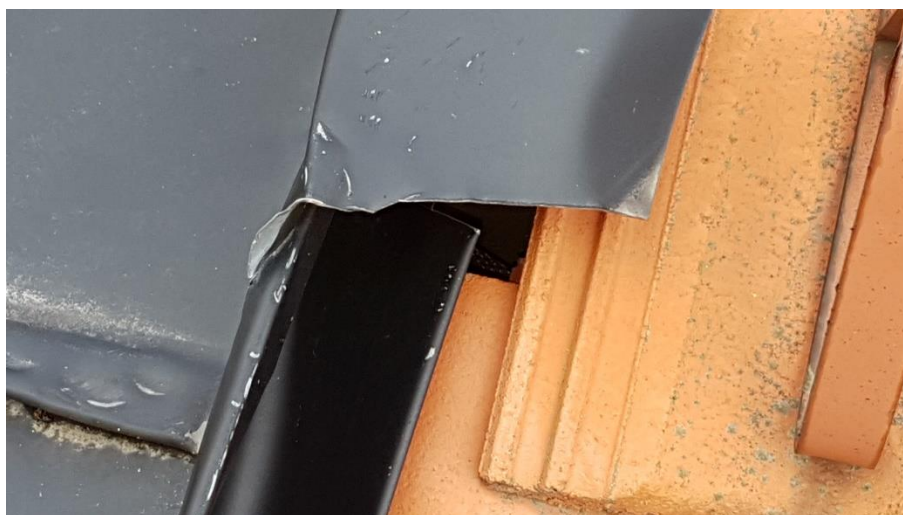
- Lite mossa på taket.
- Lutningen på en del av hängrännan behöver justeras.
- Nedersta bärläkten har inte satts. Pannorna vilar på takpappen.
- Några trasiga takpannor.
- Glipa vid vattplåten på ena sidan av takkupan. Se foto.

Glipa vid vattplåt på sidan av takkupan.
