# Besiktningssprotokoll

## Anticimex Överlåtelsebesiktning av småhus - nivå 2

Fastighetsbeteckning: Tombolan 12	
Fastighetsägare: Helene Reistad & Frédéric Massard	
Fastighetsadress: Ängsvägen 11a	
Postnummer: 191 35	Ort: Sollentuna

Besiktningdatum: 2025-12-12	Protokollnummer: 69443734
Temperatur: 7 °C	Väderlek: Molnigt
Tekniker: Jonnie Loberg	
E-post: Jonnie.Loberg@anticimex.se	
Kontor: Stockholm Norr	
Närvarande: Fastighetsägare Jonnie Loberg, Anticimex. 072-1453934

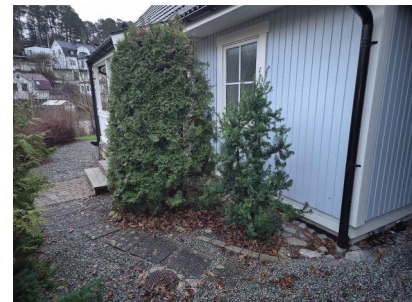
-Mindre del växtlighet finns i anslutning till byggnaden.

När det finns rabatter och växter nära byggnaden finns risk att fukt stannar kvar i väggarna. Detta kan i sin tur orsaka invändiga fuktskador. Växternas rötter kan också skada grundmuren och sätta dräneringsledningen ur funktion.

Området närmast huset rekommenderas att vara fritt från växtlighet.

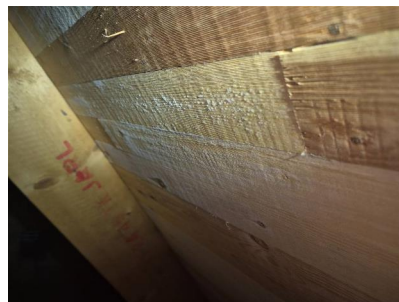
-Vid kontroll av vinden har fuktvärden under kritisk fuktnivå för mikrobiell tillväxt uppmätts, dock förekommer viss mikrobiell påväxt på underlagstaket.

Fuktkvoten i underlagstak/takbjälkar uppmättes till 15%Fk.

-Takfotsventilation bedöms vara bristfällig.

Den upptäckta mikrobiella påväxten på underlagstaket är ett tecken på att vinden har tillförts eller tillförs fukt inifrån bostaden. Observera att besiktning av bostadens ventilationssystem inte har ingått i uppdraget. Det går ej att avgöra om den mikrobiella påväxten uppstått innan eller efter FTX-ventilationen installerades.

För att komma tillrätta med detta kan fukttillförseln inifrån bostaden behöva minskas. Det kan göras genom att ventilationen i bostaden förbättras samt att eventuella otätheter i vindsbjälklaget (tak-/väggvinklar, taklucka med mera) tätas.

Kontakt med ventilationsentreprenör rekommenderas för att säkerställa ventilationssystemets funktion.

Kan inga problem med ventilationssystemet upptäckas kan en fördjupad undersökning med fördel utföras för att bedöma orsak och omfattning till den mikrobiella påväxten.

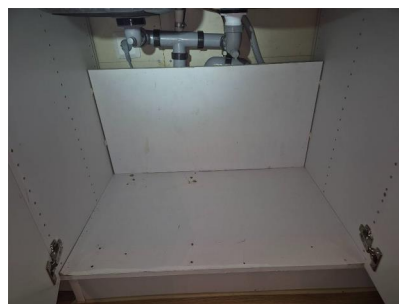
-Fuktskydd saknas i diskbänksskåp.  
-Fuktskydd saknas under kyl/frys.

Utän fuktskydd är det svårt att upptäcka läckage från rörledningar och vitvaror. Vatten kan då tränga in i omkringliggande konstruktioner och orsaka fuktskador.

För att upptäcka eventuella läckage, installera fuktskydd.

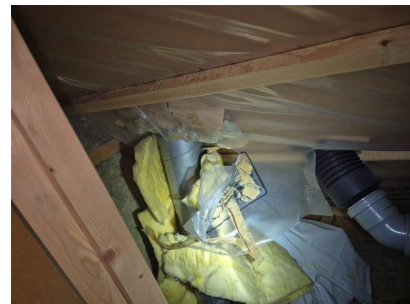
- Kattvinden är endast besiktigad från luckor då den ej är fullt besiktningsbar/framkomlig pga av ventilationsrör samt avsaknad av landgångar.

Från luckorna noteras att diffusionsplasten är bristfälligt ansluten/tätad runt takgenomföringar.

En kompletterande besiktning av kattvinden kan med fördel göras när/om landgångar monteras och utrymmet görs så framkomligt som möjligt.
