ÖVERLÅTELSEBESIKTNING Säljklar Total med fuktmätning

SOLLENTUNA TALLBITEN 12

Ringvägen 24A
191 45 SOLLENTUNA

23042013367

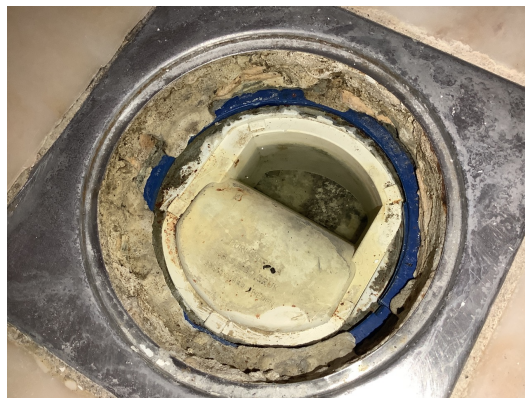
Brunnsmanschetten är avslutad på ett felaktigt sätt.

Då brunnsmanschetten är avslutad på ett felaktigt sätt och inte enligt monteringsanvisningen, finns det risk att klämringen inte fäster i sitt koniska säte.

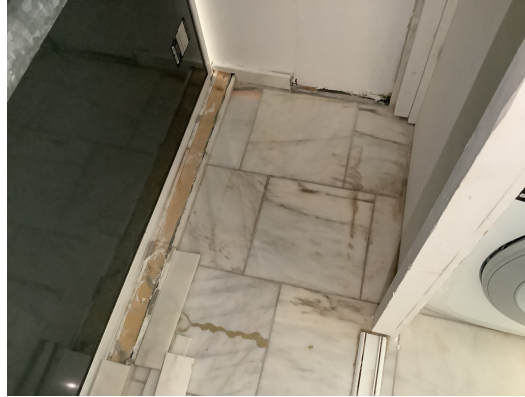
Bristfällig tröskel.

Då tröskel inte finns till garderober samt för låg till dörren, finns risk att vatten kan rinna ut i angränsande utrymme och där orsaka förhöjd fuktstatus.

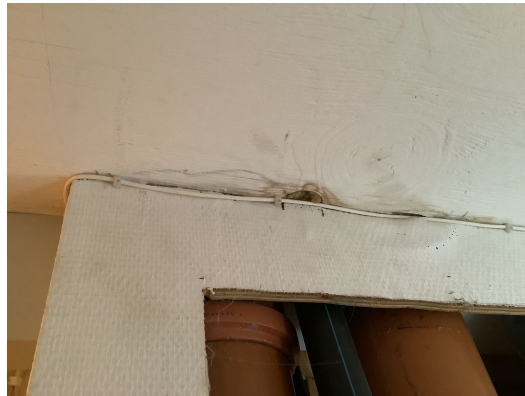
Missfärgningar.

Då missfärgningar har observerats, finns det risk att man har skador i konstruktionen. Dessa missfärgningar var torra vid besiktningstillfället.

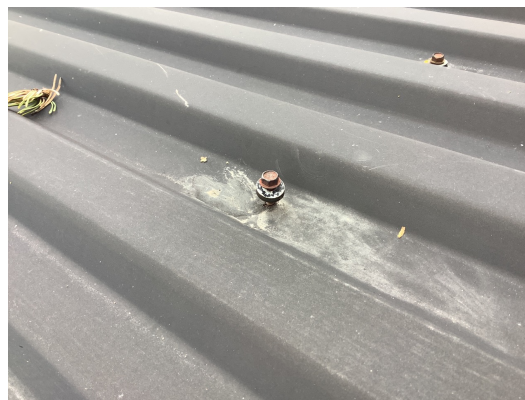
Bristfällig infästning i takbeläggning.

Då bristfällig infästning har noterats i takbeläggningen finns det risk att inträngande fukt kan påverka angränsande konstruktion.

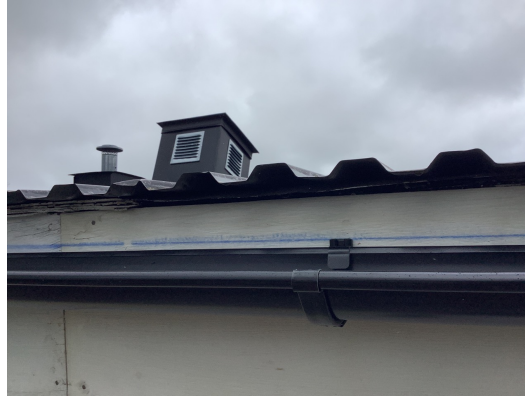
Rötskador.

I trä som har rötskador så försämras hållfastheten. Detta medför ökad risk för att fukt tränger in i angränsande konstruktion.

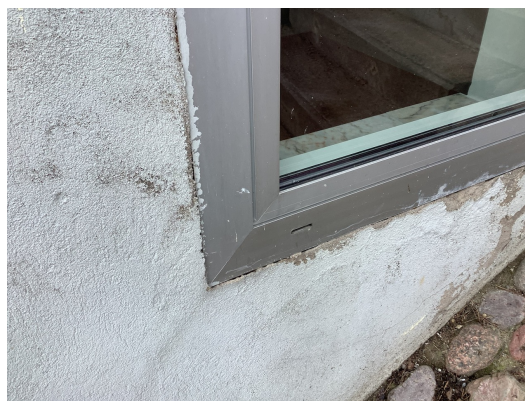
Otättheter vid fönster.

Då otättheter vid fönster noterats finns det risk att vatten tränger in och orsakar skador på grund av förhöjd fuktstatus.

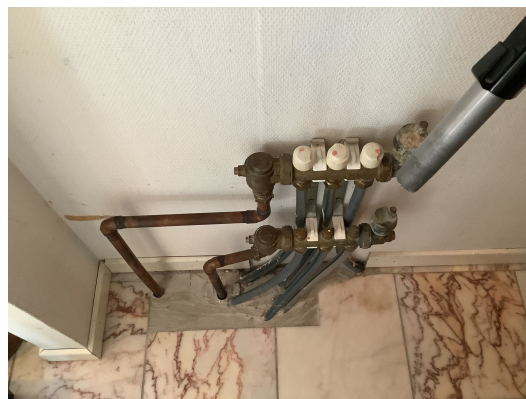
Rörkopplingar utan läckageskydd.

Då det noterats att det finns rörkopplingar utan läckageskydd finns det risk att det kan uppstå fuktrelaterade skador i angränsande konstruktioner vid ett eventuellt läckage.

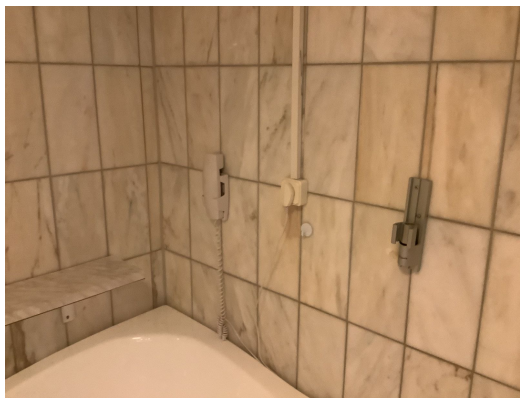
Källarplan, Badrum

Då elinstallation är placerad i våtson 1 finns det ökad risk för personsador.
