Besiktningssprotokoll

Anticimex Överlåtelsebesiktning av småhus - nivå 1

Fastighetsbeteckning: Markan 4	
Fastighetsägare: Jennerholm, Malin	
Fastighetsadress: Silverdalsvägen 92	
Postnummer: 191 38	Ort: Sollentuna

Besiktningdatum: 2025-09-04	Protokollnummer: 69241712
Temperatur: 23 °C	Väderlek: Halvklart
Tekniker: Jesper Andersson	
E-post: j.andersson@Anticimex.se	
Kontor: Stockholm Norr	
Närvarande: Fastighetsägarna

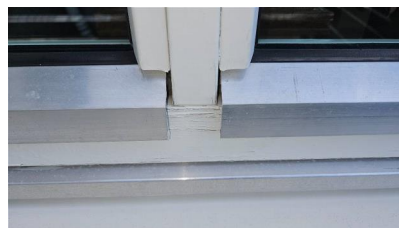
Utvändigt / Fönster/ Dörrar

Några fönster och dörrar har ett mindre målningsbehov.

Rekommenderas att måla i förebyggande syfte.

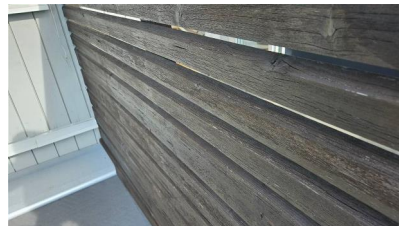
Utvändigt / Balkong

Balkongräcket har ett målningsbehov.
Rekommenderas att måla i förebyggande syfte.

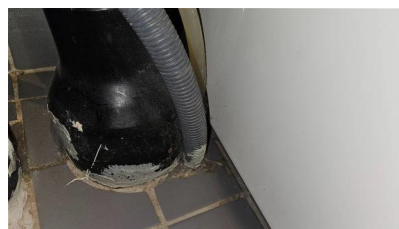
Entréplan / Dusch/Toalett

- ⚠ Våtutrymmet har äldre yt-/tätskikt.
 - Fog släppt mellan klinkerplattor på ett ställe.
 - Rörgenomföring i golv.
 - Klämringen är inte monterad dikt an i brunnen under varmvattenberedaren.

Eftersom funktionen, som innebär att ytskiktet/tätskiktet ska vara vattentätt, kan vara nedsatt finns en ökad risk att vatten tränger igenom ytskiktet/tätskiktet med vattenskador i omkringliggande konstruktioner som följd.

Fuktindikering i utrymmet gav inga onormala fuktindikationer.

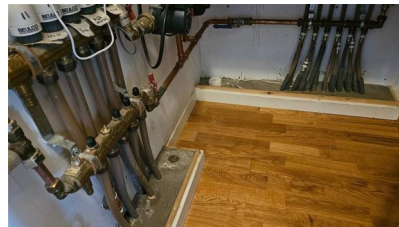
Entréplan / Trappförråd

Rörfördelare finns i utrymme utan vattentätbotten, man kan med fördel installera ett vattenlarm som indikerar vid ett läckage. Vattenlarm finns installerat vid den ena rörfördelaren.

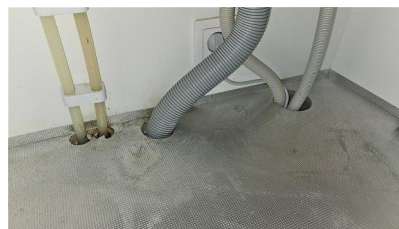
Entréplan / Kök

Fuktskydd är otätt runt rör i diskbänksskåpet.

När fuktskyddet är otätt kan vatten rinna in i bakomliggande konstruktioner och orsaka fuktskador.
