## ÖVERLÅTELSEBESIKTNING Säljklar Plus med fuktmätning

## STOCKHOLM GUDFADERN 2

Rättar Vigs Väg 66  
162 72 VÄLLINGBY

2026203

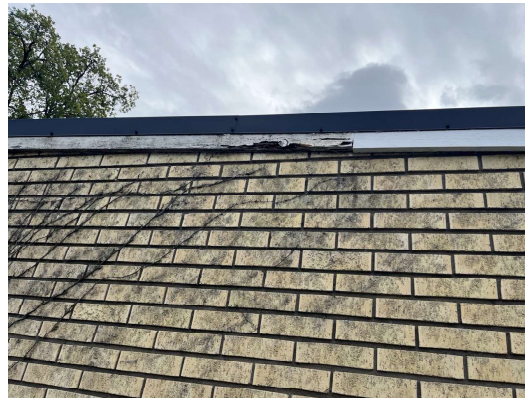
Tak

Del av vindskiva är på gavel är i sämre skick, rötskadad.
