## ÖVERLÅTELSEBESIKTNING

16 februari 2021

### Sollentuna Vinkaggen 21

Lilla Slingan 1B

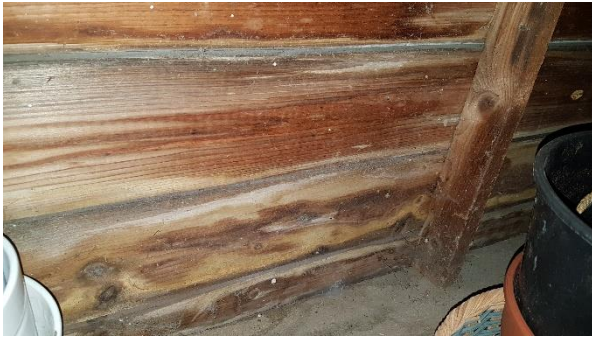
<b>Sidovind</b>	-----
<b><u>Entréplan</u></b>	
<b>Entré/hall</b>	-----
<b>Badrum</b>	-----
<b>Sovrum 1</b>	-----
<b>Tvättstuga</b>	<ul style="list-style-type: none"><li>- Gammal gjutjärnsbrunn skulle ha bytts vid renovering.</li><li>- Inget synligt tätskikt. Enligt utföraren så finns det tätskikt i golvet. Klämring saknas i golvbrunnen. Klämringens funktion är att låsa tätskiktet mot brunnen så att vatten inte kan krypa ut i golvet under tätskiktet.</li><li>- Rör genomföringarna i golvet avviker från anvisningarna (genomföringshylsor saknas mm).</li></ul>
<b>Inre hall</b>	-----
<b>Duschrum</b>	-----
<b>Kök</b>	-----
<b>Matplats</b>	-----
<b>Vardagsrum</b>	-----
<b>Sovrum 2</b>	<ul style="list-style-type: none"><li>- Tunn spricka i fönsternischen.</li></ul>
<b><u>Källförråd</u></b>	<ul style="list-style-type: none"><li>- Spår efter uppfuktning av väggen mot grannen. Se foto.</li></ul>
<b><u>Varmförråd</u></b>	-----

Förrådsvägg mot grannen
