## ÖVERLÅTELSEBESIKTNING EO Säljklar Total med fuktmätning

### HÄSSLEHOLM MALTGÖRAREN 18

Vallgatan 1  
282 64 BJÄRNUM

Enspecta AB

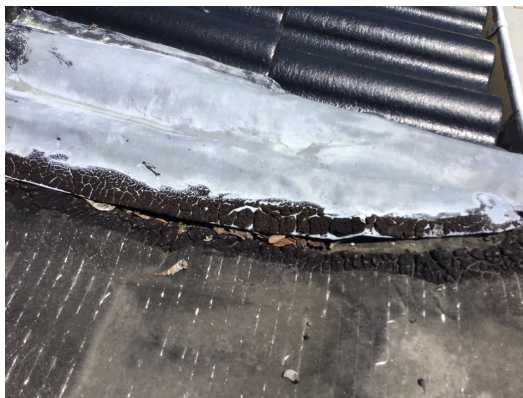
#### **Plåtanslutningar på tak.**

Då plåtanslutning på byggnadens tak saknas eller har monterats bristfälligt bör en fackman kontaktas för vidare konsultation.
